Sicherheitshinweis: AustriAlpin COBRA®-Schnallen

Fulpmes, 14. Januar 2016

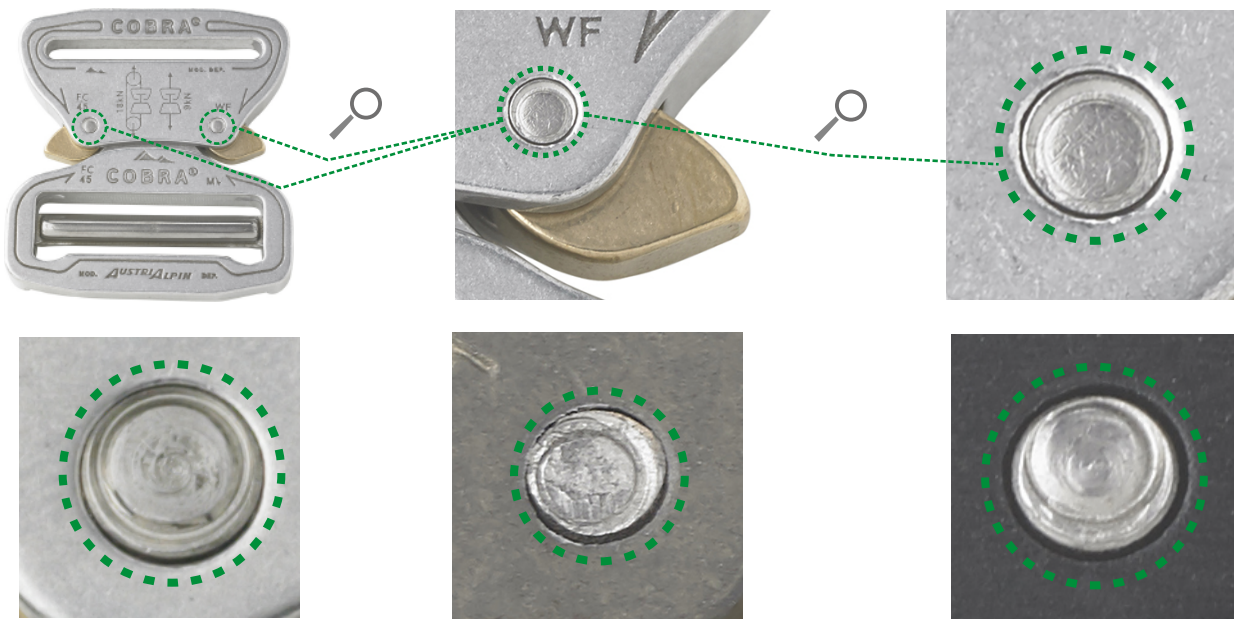
Richtig

Der Niet weist sowohl auf der Vorder- als auch auf der Rückseite eine Prägung in Form eines Ringes auf.
Nehmen Sie keine Änderungen an den Nieten durch mechanische Maßnahmen vor.

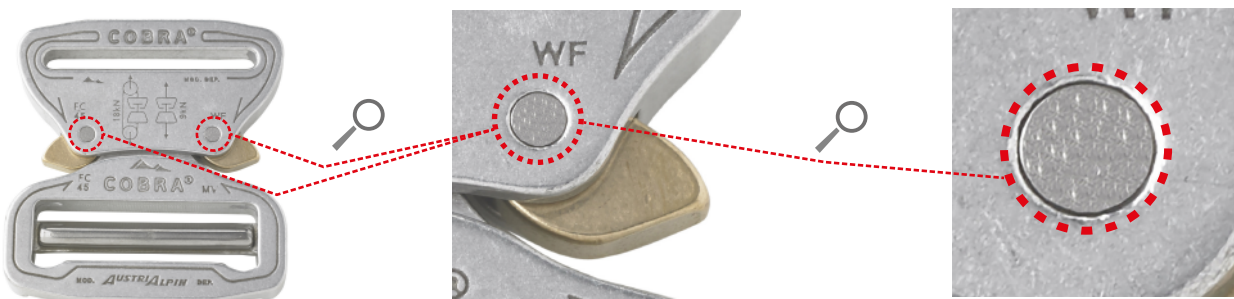
Falsch

Der Niet weist keine Prägung in Form eines Ringes auf.

Wenn Sie bemerken, dass eine Schnalle NICHT genietet ist, oder wenn Sie irgendwelche Bedenken haben, STOPPEN Sie die NUTZUNG des Produkts umgehend

und wenden Sie sich an uns: office@austrialpin.at oder per Telefon +43 522 56 52 48
